ANALISA TINGKAT KERUSAKAN PERKERASAN JALAN DENGAN METODE *PAVEMENT CONDITION INDEX* (PCI) DAN *SURFACE DISTRESS INDEX* (SDI) SERTA PENANGANANNYA (Studi Kasus Desa Sembaha Kecamatan Sibolangit)

¹⁾Program Studi Teknik Sipil, ²⁾Fakultas Teknik, ³⁾Universitas Darma Agung Medan

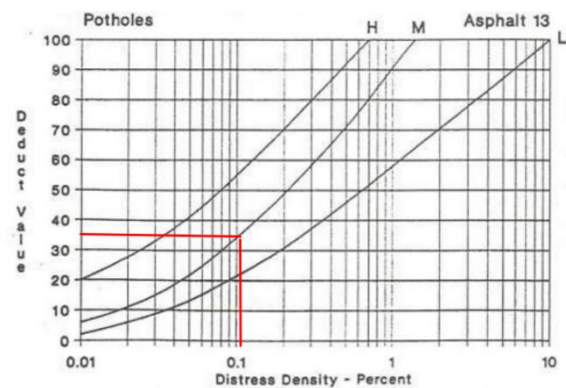
Gambar 4. 1 Grafik Kerusakan Lubang

Pada grafik kerusakan lubang diatas, nilai *density* = 0,13 % dan nilai *Deduct value* (DV) adalah = 36

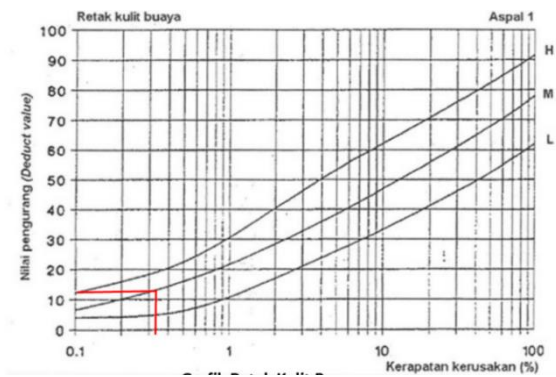
Pada grafik kerusakan Retak Kulit Buaya diatas, nilai density = 0,59 % dan nilai *Deduct value* (DV) adalah = 12
